Umweltverträgliche und kosteneffiziente Pflege von Springbrunnen

Der Rosa-Luxemburg-Brunnen in München – ein Erfahrungsbericht

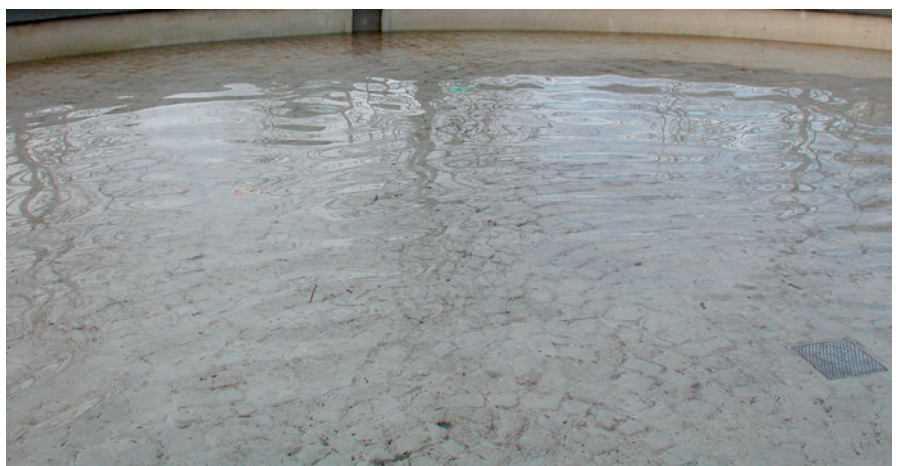
Verunreinigt durch 250 kg Kalk – der Rosa Luxemburg Brunnen vor der Reinigung.

Der Zustand der Springbrunnen-Anlage vor der Reinigung war verheerend. Eine Kalkschicht von 4 mm Dicke erstreckte sich über das komplette Wasserbecken bis rauf zum Beckenrand. Das ästhetische Ziermosaik am Brunnenboden war nicht mehr zu erkennen. Eingeschlossene Algen und Laub verunreinigten Oberflächen und Düsen. Zwar hat die Analyse des Brunnenwassers eine Keimverseuchung mit Legionellen ausgeschlossen. Dennoch war ein technisch einwandfreier Betrieb der Anlage durch die starke Verunreinigung praktisch nicht mehr möglich. Die Stadt entschied sich daraufhin für eine professionelle Brunnenreinigung. Zusammen mit den Mitarbeitern der Münchner Stadtwerke hat das Gräfelfinger Unternehmen Aqua-Concept die Brunnenanlage innerhalb von sieben Stunden wieder instand gesetzt.

Die Springbrunnenanlage wird flächendeckend 12 cm hoch mit Wasser befüllt. Mit kleinen Schaufeln verteilen die Mitarbeiter den Kalkkiller aus dem Pflegebaukasten. Das Pulver sinkt auf den Boden, verteilt sich dort und beginnt, den Kalkbelag binnen kurzer Zeit lokal zu lösen. Unterstützt wird die chemische Reaktion durch beherztes Schrubben. Dieser Prozess setzt Kohlendioxid frei und führt so zum Aufschäumen des Wassers. Das Pulver ist

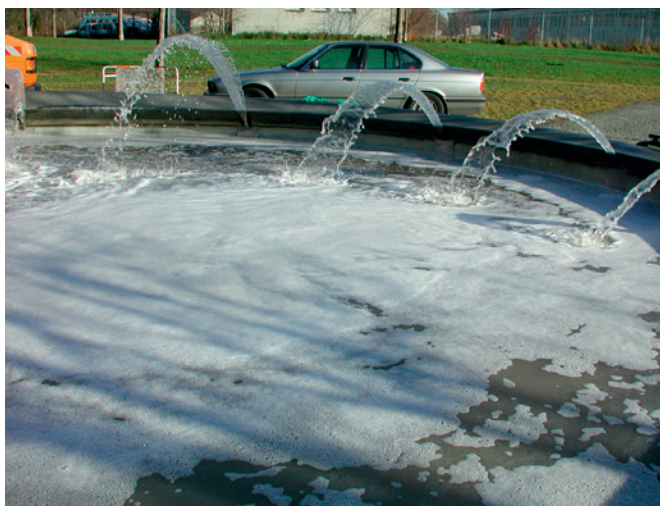
Nach und nach entweicht immer weniger Kohlendioxid, die Schaumbildung nimmt sukzessive ab. Bereits jetzt zeigen sich die ersten Ergebnisse der Springbrunnen-Reinigung. Durch die abgelösten Verunreinigungen ist das Wasser zu einer tiefbraunen Brühe geworden, sodass der Brunnenboden nicht mehr zu sehen ist.

Nach wenigen Stunden ist das Wasser durch die gelösten Verunreinigungen tiefbraun

Nachdem der Kalkkiller seine Arbeit beendet hat, wird das verschmutzte Brunnenwasser mit säurefesten Pumpen in einen Container abgeleitet. Mit dem Neutralisationsmittel des Pflegesystems wird das Wasser auf einen pH-Wert von 6–8 neutralisiert und kann damit völlig unbedenklich in die Kanalisation abgelassen werden.

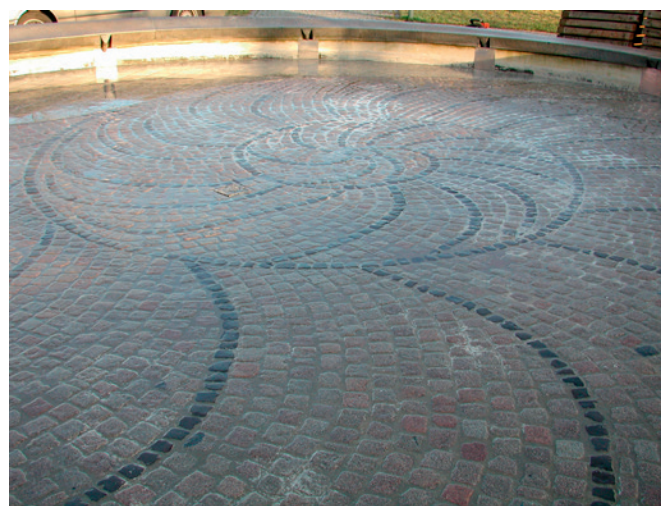
Nach der Reinigung ist das schöne Mosaik des Brunnens wieder sichtbar

Kalk und Algen sind flächendeckend von Steinen und Fugen verschwunden. Auch die Rohrleitungen sind wieder blank. Nach nur sieben Stunden sind bis zu 250 kg Kalk und jede Menge Algendreck verschwunden.

Die spezielle Wirkstoffkombination der verwendeten Produkte verhindert, dass Brunnenmaterialien durch den Reinigungsprozess verätzt oder verfärbt werden. Selbst der Kontakt mit weichen und sensiblen Materialien wie Marmor ist völlig unbedenklich. Schließlich wird der ganze Brunnen noch mit frischem Wasser gespült.
